## RELAZIONE DI STIMA REDATTA PER LA DETERMINAZIONE DEL PIÙ PROBABILE VALORE DI MERCATO DI UN IMMOBILE SITO IN SAN COSTANZO Fraz. CERASA

**Immobile sito San Costanzo – Fraz. Cerasa**

**(Foglio 26, Particella 247, Subb. 1 e 2 - Proprietà: Comune di San Costanzo)**

# RELAZIONE DI STIMA

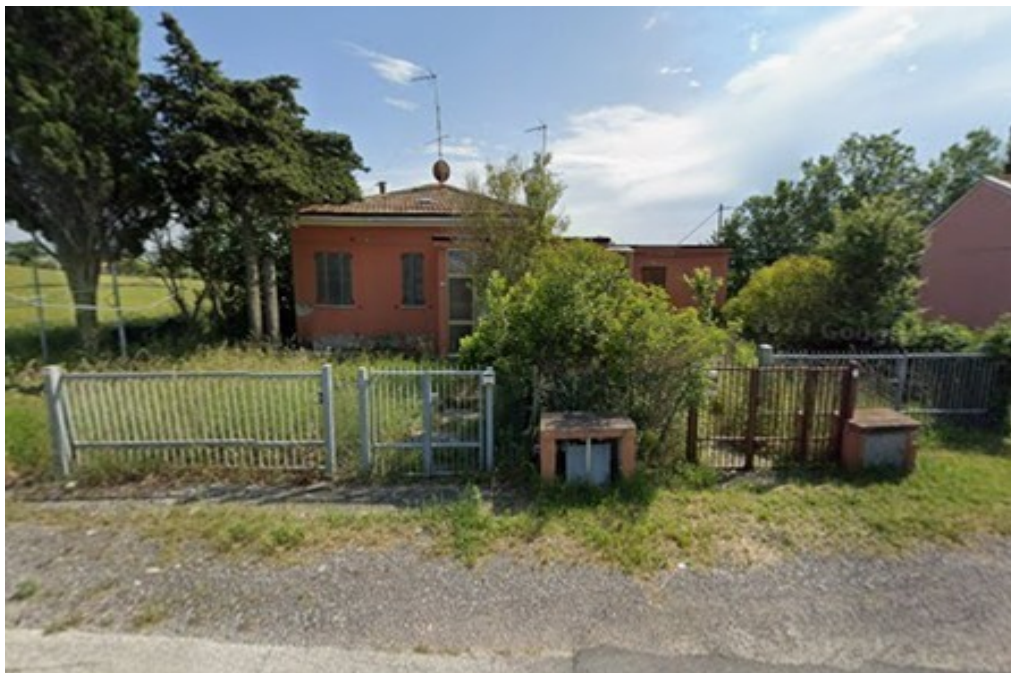
Di remota costruzione, ha una struttura verticale in muratura intonacata, con il solaio di copertura in latero-cemento, con sovrastante e manto di copertura in tegole marsigliesi; le pavimentazioni interne sono in tutti i vani in ceramica, con infissi in legno, tranne le verande di copertura degli ingressi che sono in alluminio.

La tipologia costruttiva ed i materiali utilizzati fanno risalire l'epoca di costruzione alla fine degli anni '40-inizio anni '50; in sede di sopralluogo si è constatato che a causa di cedimenti fondali è presente un quadro fessurativo generale interessante gran parte della muratura portante, che ha generato condizioni di assoluta precarietà strutturale, tale da rendere l'intero immobile costituito dalle due unità immobiliari, completamente inagibile per il quale è da prevedere la demolizione e ricostruzione totale dello stesso.

*Fig. 2 – Vista da "Strada Cerasa" (S.P.n. 16).*

Come precedentemente esposto, le condizioni strutturali dell'intero edificio che hanno determinato l'inagibilità totale dello stesso, non permettono interventi di straordinaria manutenzione riguardanti solo le finiture, impianti ed infissi; al fine di rendere l'edificio di nuovo agibile, bensì l'unico intervento possibile risulta essere la demolizione e ricostruzione dello stesso, dovendo in primo luogo essere conforme alla normativa sismica, possibile solamente con la realizzazione dell'intervento sopra citato previsto per detta tipologia di fabbricato; si precisa a tale riguardo che la volumetria massima ricostruibile è quella esistente pari a mc. 578,00circa.
